平成 25 年 12 月 17 日
J - P A R C センター
高エネルギー加速器研究機構
日本原子力研究開発機構

J - P A R C ハドロン実験施設の金標的の観察結果について

J-PARC ハドロン実験施設の金標的の観察結果について（詳細）

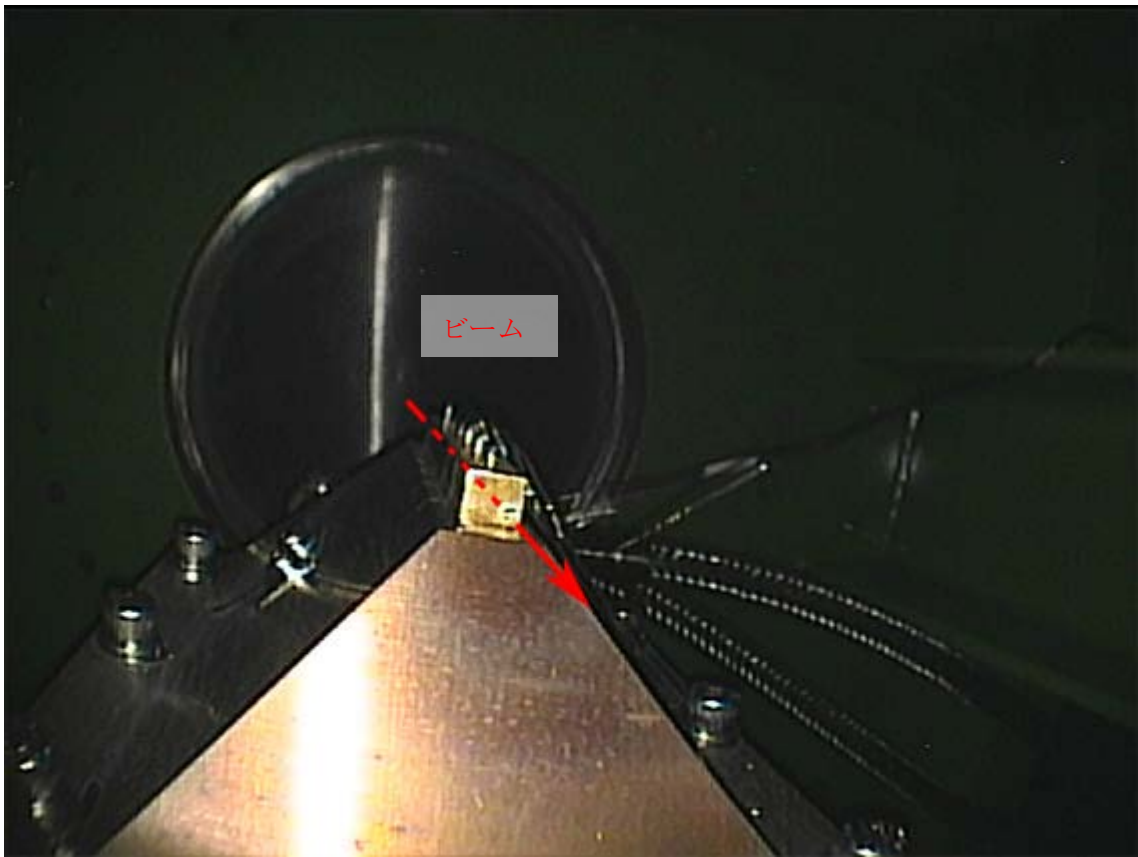
図4および図5はファイバースコープで金標的を観察した画像です。金標的は6mm x 6mm x 66mmの大きさ（ビームに沿った長さが66mm）で、陽子ビームは図4の奥から手前方向に照射されていました。金標的には計5本のスリット（切り込み）が入っており、6本の温度計測用熱電対が設置されています。図4に示すように、金標的の後方に直径1mm程度の穴が開いていることがわかります。また図5に示すように、5カ所のスリット部分のビーム下流方向に向かって左側に、溶けた少量の金が溶け出たように見えます。また、台座底面に金色に光る飛沫のような点が見られます。なお、標的に装着した熱電対は健全であることがわかりました。

図4 : 金標的の現状。ビームは写真の奥から手前に向かって照射された。標的の後方(図で手前側)部分に直径1mm程度の穴が見える。

図7はこれまでに実施した計算機を用いたシミュレーションの結果です。事故時には陽子ビームによって金標的の内部は広い範囲で金の融点を超え、最高温度は沸点を超えたと推測されます。金標的の後方に穴があいていることやスリット部分から金が漏れ出ているような痕跡は、金標的の内部の温度が融点さらに沸点を超えて、熔融金の一部が気化して急激な体積膨張が生じ、液化した金の一部分を押し出したものと考えられます。これらのことから、今回の観察結果は、これまでに行ったシミュレーションに基づいた検討結果を概ね裏付けたものと言えます。

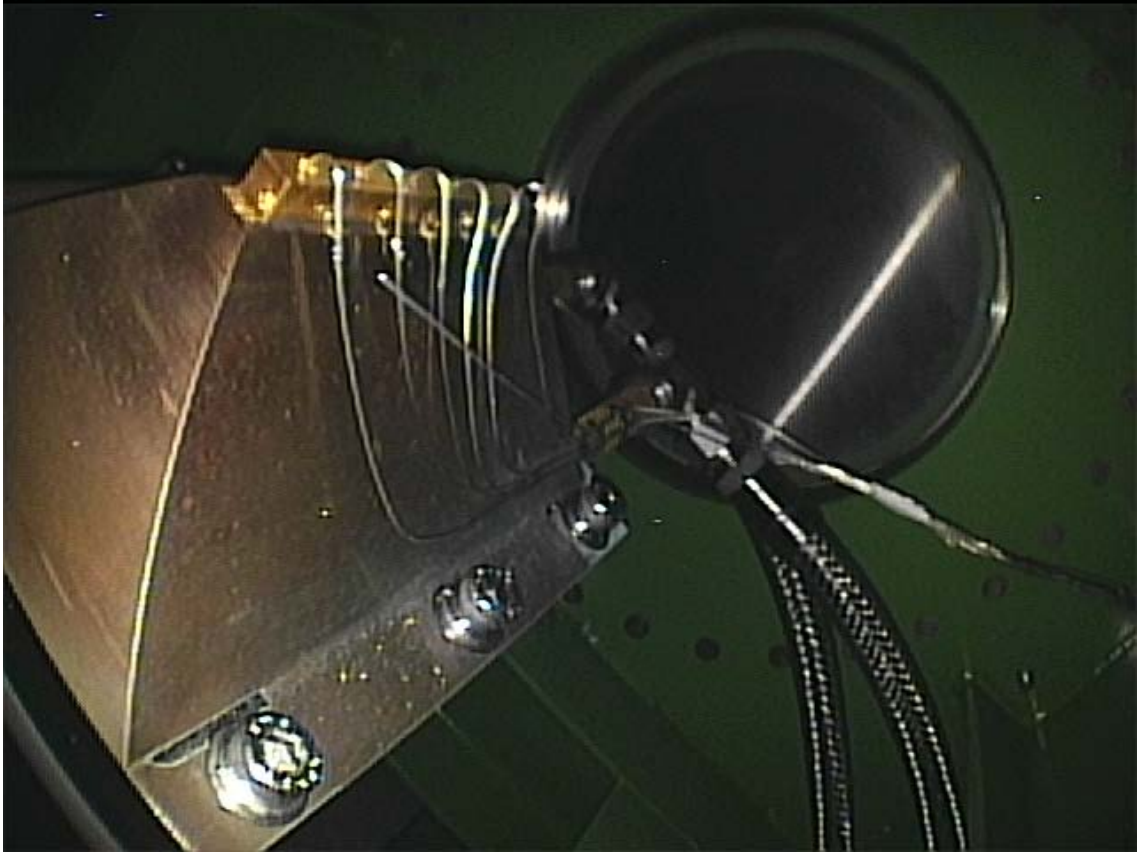
図5：金標的のビーム下流方向に向かって左側の側面。標的スリット部分に少量の金が溶け出たように見える。また同台座底面に金色に光る飛沫のような点が見られる。

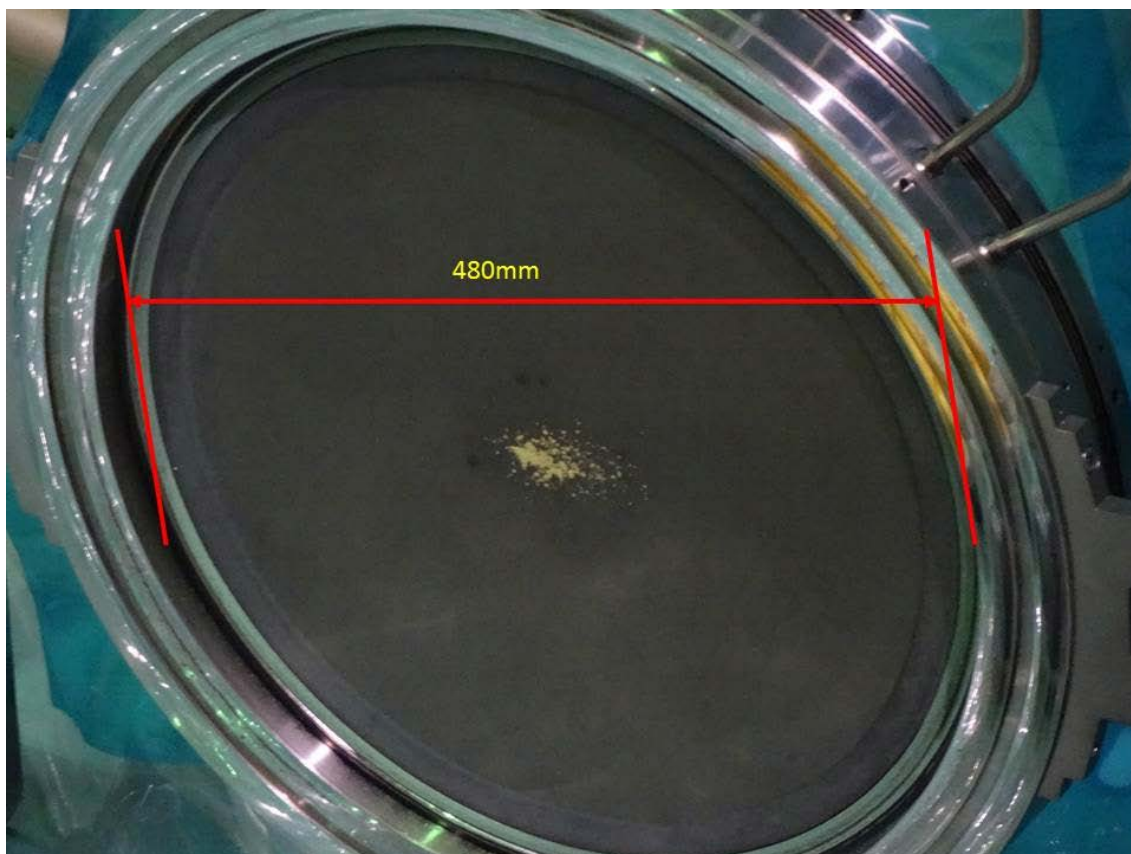
図6はファイバースコープを挿入するために取り外したベリリウム製の隔壁の金標的側（標的容器の内側）の写真です。中心付近に飛散した金と思われる物質が付着していることが観察できます。なお、金標的の中心からこの下流側ベリリウム製の隔壁までの距離は約240mmです。

図6：取り外した下流側ベリリウム製の隔壁。写真はベリリウム製の隔壁の金標的側の様子。中心付近に飛散した金と思われる物質が付着している。

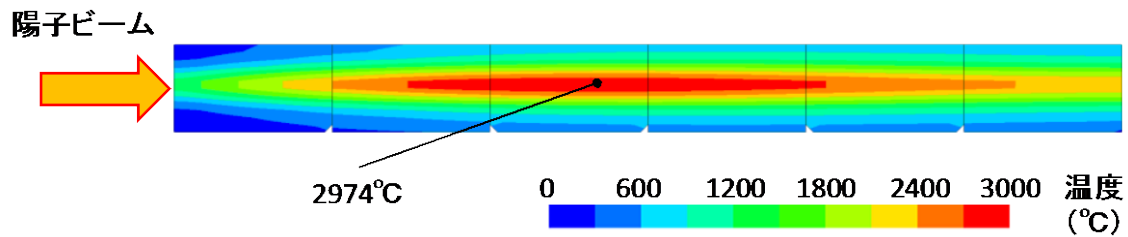
図7：事故ショットを想定した標的昇温の熱計算結果。金標的が一部溶融し、赤で示した部分のうち、沸点を超えた部分が気化あるいは昇華したものと推察される。なお、金の融点は摂氏 1064 度、沸点は摂氏 2856 度。

なお、金標的の溶融は、50GeV シンクロトロンが遅い取り出しに用いられる四極電磁石 EQ (Extraction Quadrupole) の突然の誤作動により、本来は 2 秒をかけてゆっくりとシンクロトロンから取り出されるはずの陽子ビームが約 5 ミリ秒の短時間で瞬時に取り出されたことによって引き起こされました。このEQ の誤作動の原因については、11 月11日にHPにて公表した通り、当該電源基板に用いられている三端子正出力固定レギュレータの発熱対策が不十分であったために経年劣化が進み、外部から電源に入力された電流指令値を電源内部で伝送するシステムの一部に一時的な不具合が発生したためである事が確認されています。
