J-PARC NEWS

Japan Proton Accelerator Research Complex

平成23年7月29日発行

2. 震災による物質・生命科学実験施設 (MLF) の実験停止と緊急対応について

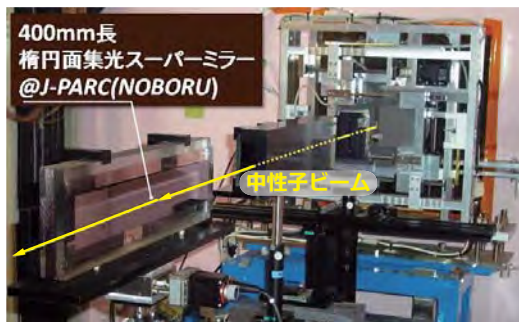
J-PARC/MLF@NOBORU (BL10) で長尺楕円面集光スーパーミラーの集光性能評価を実施

物性研究に中性子を利用する場合、高強度の中性子が得られると極めて有効になるが、中性子ビームを集めるための高性能な中性子集光デバイスが必要とされる。今回、楕円面スーパーミラーを製作する技術を確立し、計測サンプルの表面における中性子の照射密度を従来の50倍以上に増加させることに成功した。(7/22プレス発表)

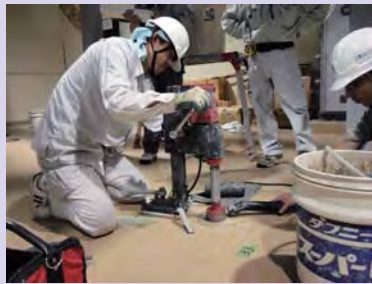
リニアック建屋周辺の地盤沈下、床下に一部空隙が生じ、調査のため床への穴明け作業を実施。

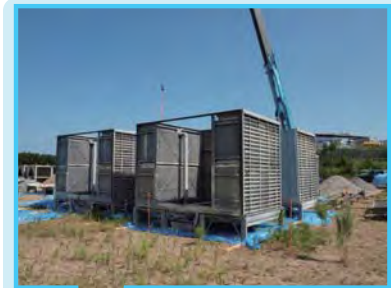
撤去された冷却塔。点検修理あるいは新品と交換。

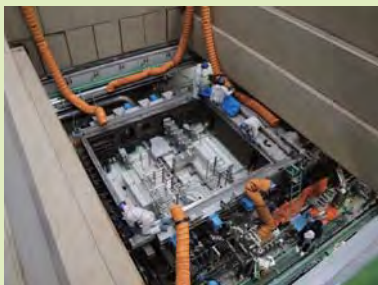
ニュートリノターゲットステーションでは、大型ヘリウム容器を開き電磁ホーンの点検を実施。

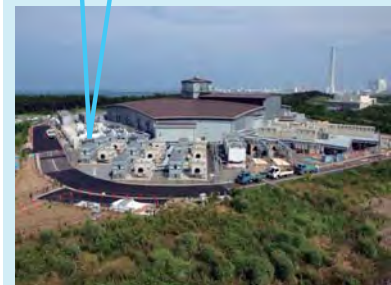
3GeV シンクロトロン周回道路の復旧。電源ヤード、冷却水設備の修復が本格化。

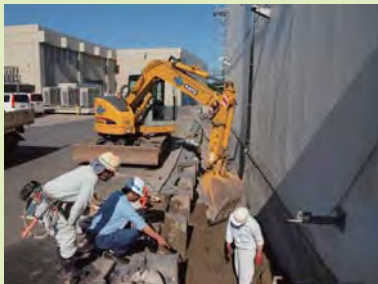
建屋周りの地盤沈下の復旧工事。

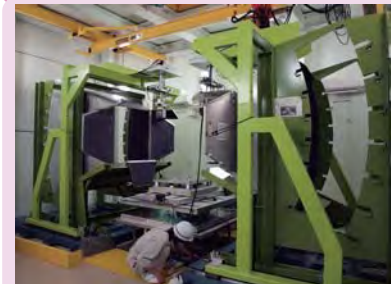
MLF 西側実験棟の沈下を復旧するため、実験装置等を一時撤去。写真は検出器等が取り外された BL19「匠」。

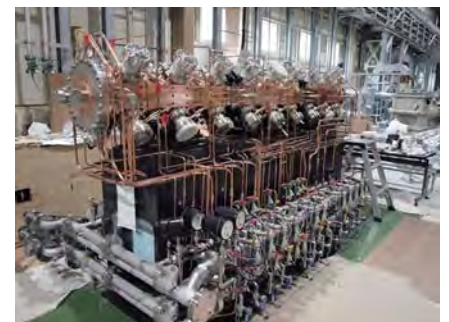
RFQ予備機の製作完了

リニアック RFQ 予備機の組立て・製作を完了した。今後、リニアック棟のインフラ設備復旧を待って性能試験が行われる。
